## Penentuan *Remaining Service Life* Struktur *Conveyor B* pada Tambang Batubara PT XYZ

Volume : 3  
No. : 1  
Halaman : 1-6  
Terbitan : Juli 2023

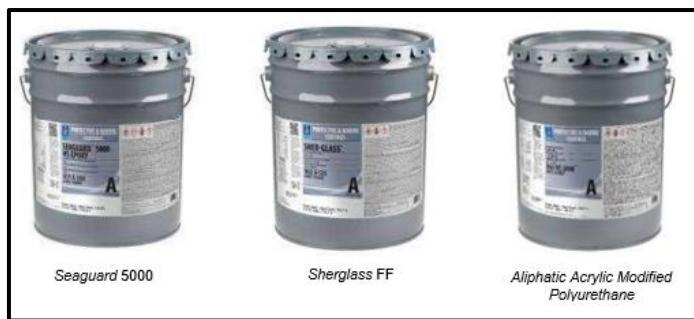
Metode yang digunakan adalah metode coating dengan sistem 3 layers yang terdiri dari *Seagueard 5000* sebagai *primer coating*, *Sherglass FF* sebagai *intermediate coating*, dan *Aliphatic Acrylic Modified Polyurethane* sebagai *top coating*.

**Gambar 1.** Jenis Coating***Corrosion Rate dan Remaining Service Life***

*Seaguard 5000* sebagai *primer coating* digunakan karena cocok diaplikasikan pada temperatur udara yang berkisar 2,8°C - 43°C serta telah lolos uji ASTM D1308 yaitu uji ketahanan terhadap karat.

*Sherglass FF* sebagai *intermediate coating* digunakan karena cocok diaplikasikan pada temperatur udara berkisar 4,5°C - 49°C serta telah lolos uji ASTM D4541 yaitu uji ketahanan korosi.

*Aliphatic Acrylic Modified Polyurethane* sebagai *top coating* digunakan karena telah lolos uji ASTM D4060 yaitu uji ketahanan abrasi logam sehingga coating merk ini memiliki tingkat ketangguhan dan fleksibilitas yang tinggi.
