## Kajian Korosi Struktur *Conveyor C* pada Tambang Batubara PT XYZ di Kabupaten Bungo, Provinsi Jambi

**Abstract.** Conveyor structure is a tool that is applied to the mining industry as a tool that supports the process of moving excavated materials such as coal. The structure of the conveyor is made of steel which is subject to corrosion. The disadvantage of corrosion is that it results in a reduction in the thickness of the conveyor structure. Therefore, it is necessary to control and monitor corrosion on the conveyor structure to be observed, so that corrosion can be controlled. The purpose of this study was to determine the type of corrosion, corrosion control methods, and thickness reduction. The methodology used in this study is measuring the thickness reduction of the conveyor structure. This research was conducted on a 60 meter long conveyor structure above ground level. Measurement of the thickness of the conveyor structure using the Ultrasonic Thickness Gauge TT 130 at 16 observation points. The environmental conditions in the research area are the air temperature in the range of 27°C-29°C, while the rainfall is in the range of 111.37-437.30 mm. The type of corrosion th

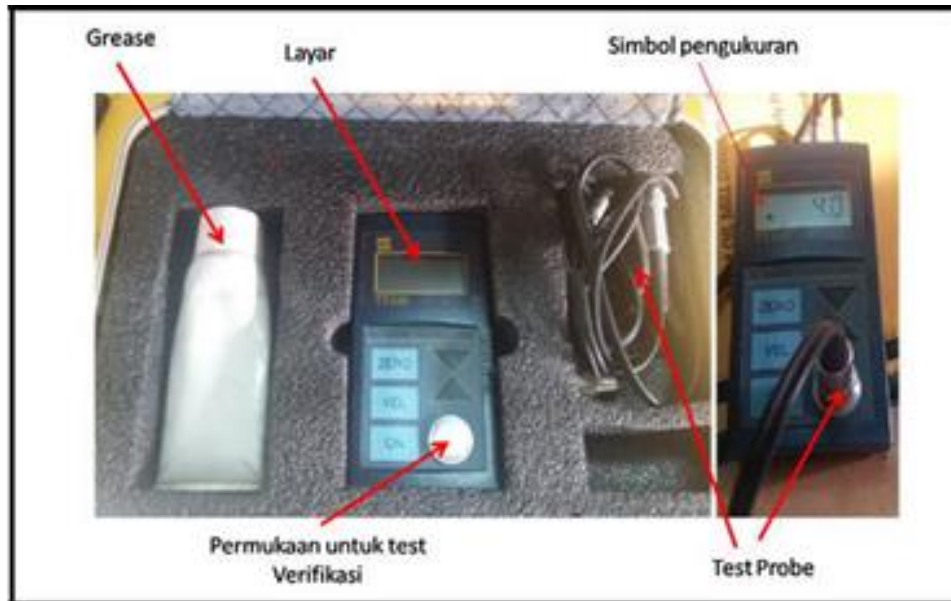
**Gambar 1.** Smart Sensor Ultrasonic Thickness Gauge TT 130

Pengukuran ketebalan struktur *conveyor* dilakukan dengan menggunakan alat *Smart Sensor Ultrasonic Thickness Gauge TT 130* yang bertujuan untuk mengetahui tebal aktual struktur *conveyor*. Pengukuran tersebut dimaksudkan untuk mengetahui pengurangan ketebalan yang terjadi pada struktur *conveyor* akibat adanya korosi, dengan cara membandingkan tebal nominal dengan tebal aktual.

Berdasarkan hasil pengukuran ketebalan struktur *conveyor* menggunakan alat *Smart Sensor Ultrasonic Thickness Gauge TT 130* di setiap test point akan menghasilkan tebal aktual yang dapat dilihat pada Tabel 3.

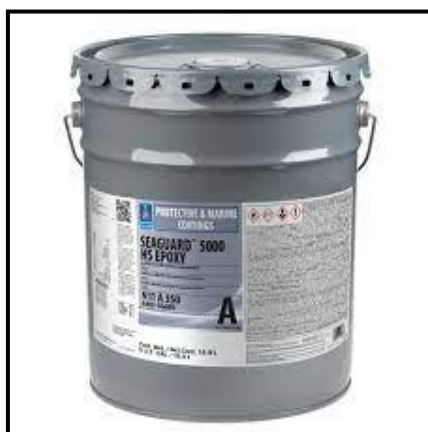
**Gambar 2.** *Primer Coating Seaguard 5000*

*Primer coating* yang digunakan adalah *Seaguard 5000*. Jenis *coating* ini digunakan sebagai bagian dari sistem anti korosi untuk aplikasi pada baja. Jenis *coating* ini cocok diaplikasikan pada temperatur udara 2,8oC - 43oC dengan nilai kelembaban relatif maksimum 85%. Dapat dilihat pada Gambar 2.

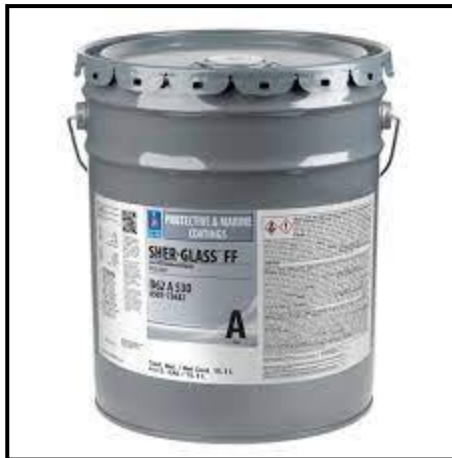
**Gambar 3.** *Intermediate Coating Sherglass FF*

*Intermediate coating* yang digunakan adalah *Sherglass FF*. Jenis *coating* ini dapat

meningkatkan anti korosi dan tahan akan benturan. Pengeras standar udara dan bahan pada permukaan temperatur udara minimum 13oC dan maksimum 49oC. Dapat dilihat pada Gambar 3.

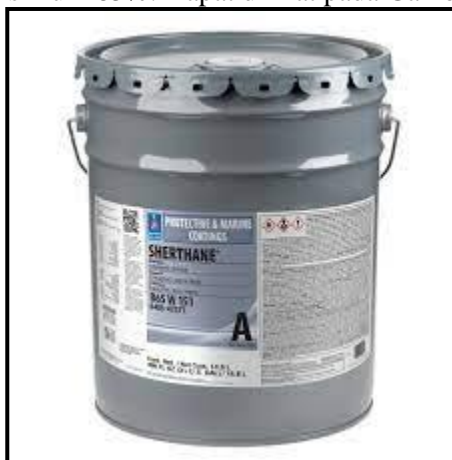
**Gambar 4.** *Top Coating Aliphatic acrylic modified polyurethane*

*Top coating* yang digunakan adalah *Aliphatic acrylic modified polyurethane*. Jenis coating ini merupakan modifikasi akrilik alifatik dua komponen dengan VOC rendah yang dirancang khusus untuk melapisi lapisan akhir pada permukaan struktur *conveyor*. Jenis coating ini cocok diaplikasikan pada temperatur udara 4,5oC - 49oC dengan nilai kelembaban relatif maksimum 85%. Dapat dilihat pada Gambar 4.
